## **Fartdæmpning ved vejarbejde på motorvej – IDÉ udvikling**

Evaluering af test på rute 16 - Hillerød Motorvejen

25. oktober 2012

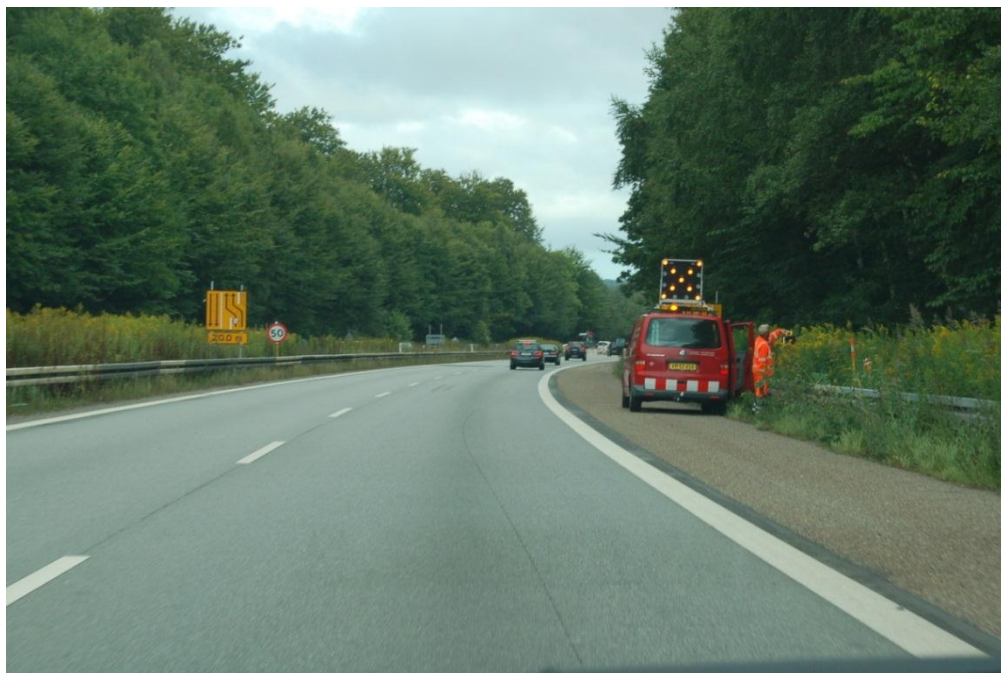
*Foto 2.1: Radar til hastighedsmåling tjekkes og tømmes for data.*

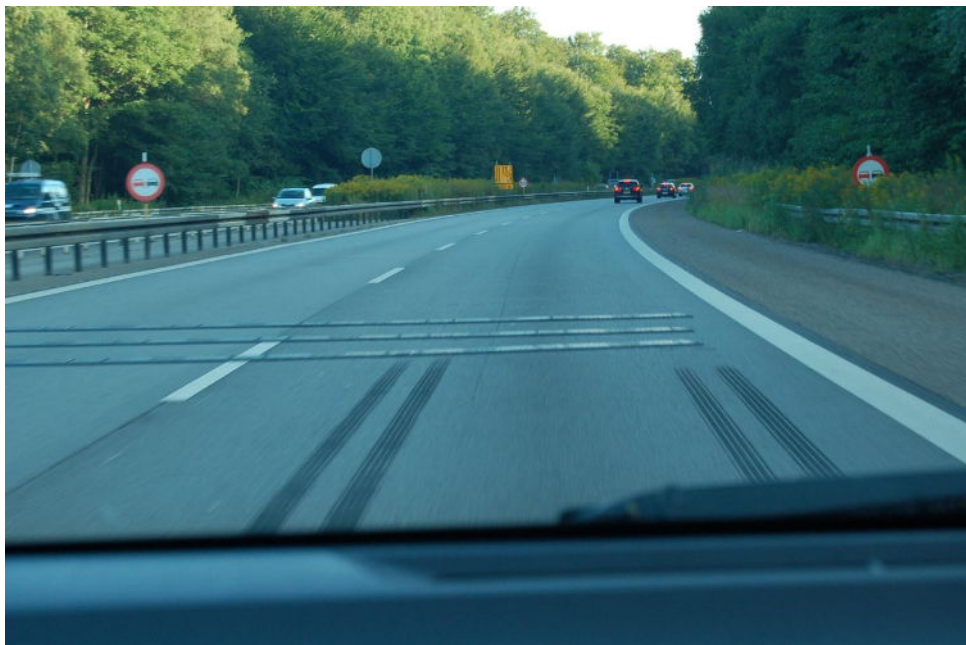
Foto 3.4 er taget den følgende morgen torsdag den 23. august kl. 07:45. Striberne er forskubbet. De er skubbet mest i højre spor, så de ligger på skrå med 30-40 grader på tværs af kørebanen. Der ses tydelige bremsespor efter en lastbil i højre spor. Lastbilen har tilsyneladende forsøgt at bremse hen over striberne.

*Foto 3.4: Bremsespor fra tungt køretøj*

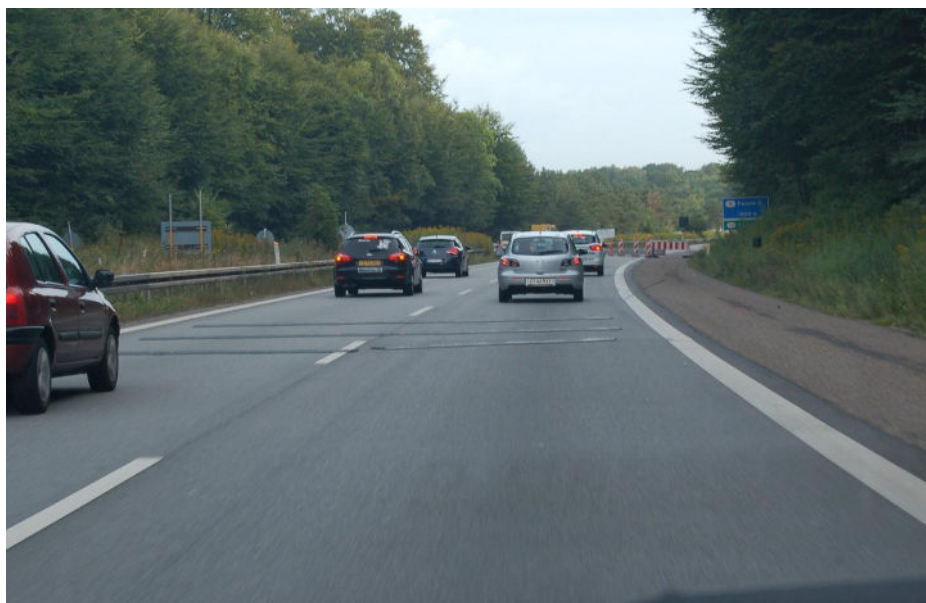
Foto 3.5 er taget den 24. august lidt efter kl. 07:30 om morgenen. Rumlestriberne ligger nogenlunde som de skal, men er dog allerede skubbet lidt fremad i højre kørespor. Den første rumlestribe er delt i 2 stykker.

*Foto 3.5: Rumlestriberne har skubbet sig en smule i højre spor*

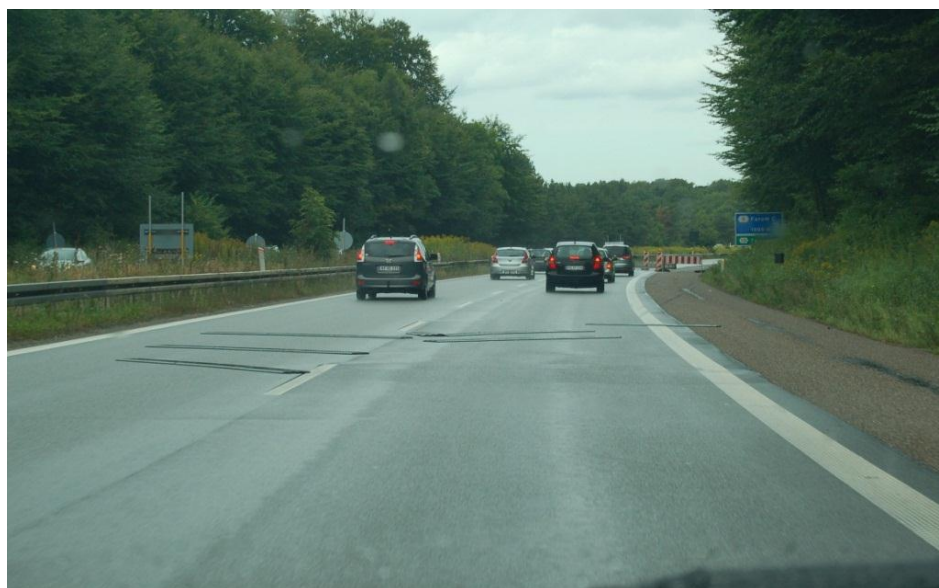
Foto 3.6 er taget senere på eftermiddagen den 24. august omkring kl. 15:30. Stripperne i højre kørespor har flyttet sig mærkbart og forskelligt – så de ligner noget der er tabt på vejbanen. Stripperne er skilt ad på midten.

*Foto 3.6: Rumlestriberne er kørt i smadder*

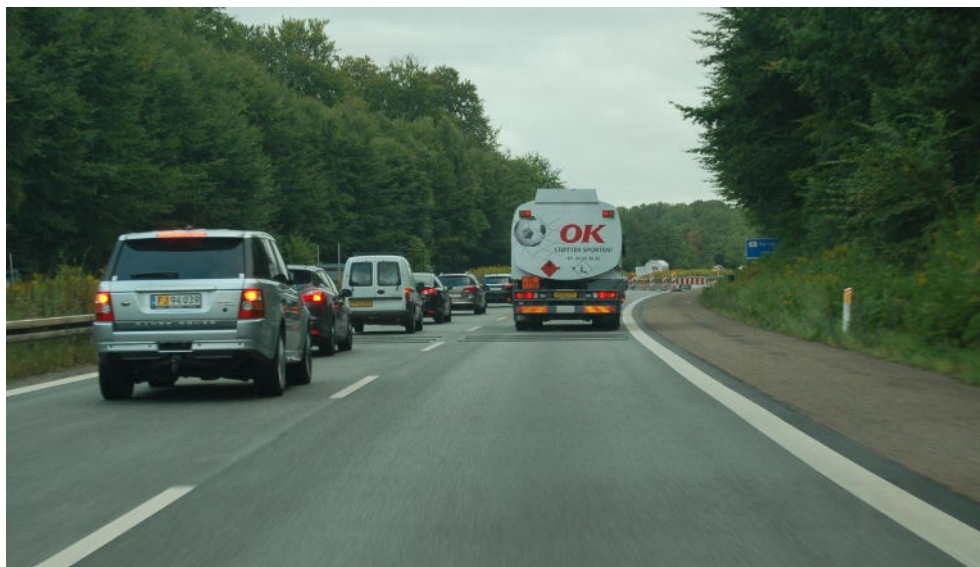
Foto 3.7 blev taget lidt efter kl. 07:30 om morgenen, hvor striberne ligger fint.

*Foto 3.7: Striberne ligger fortsat som de skal ca. 2 timer efter udlægning.*

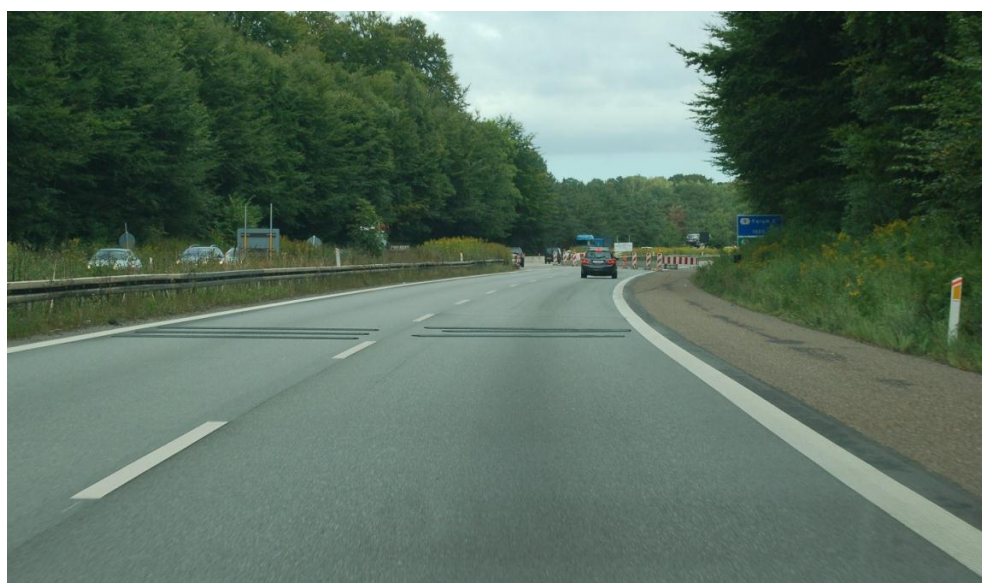
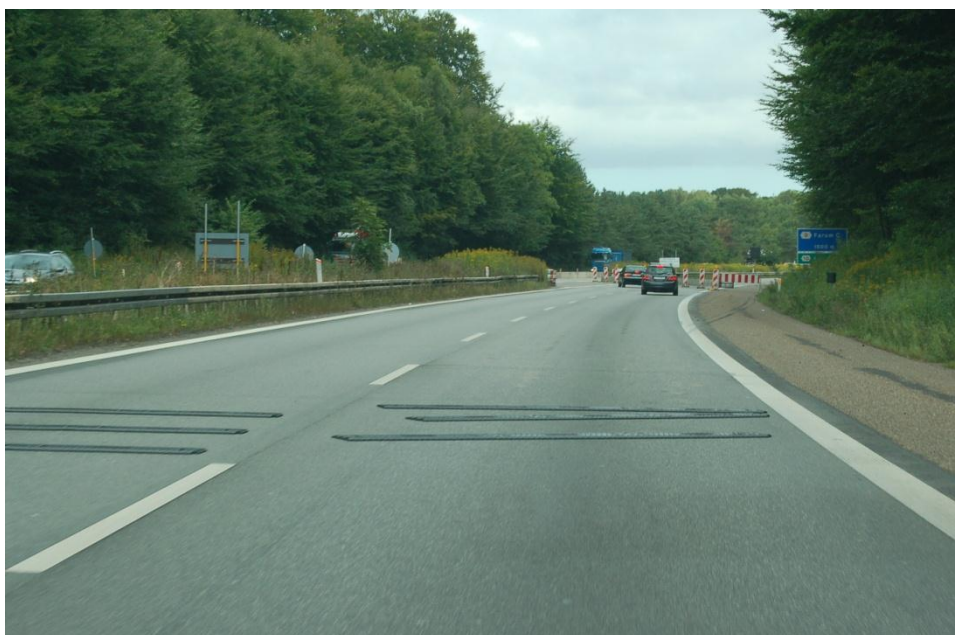
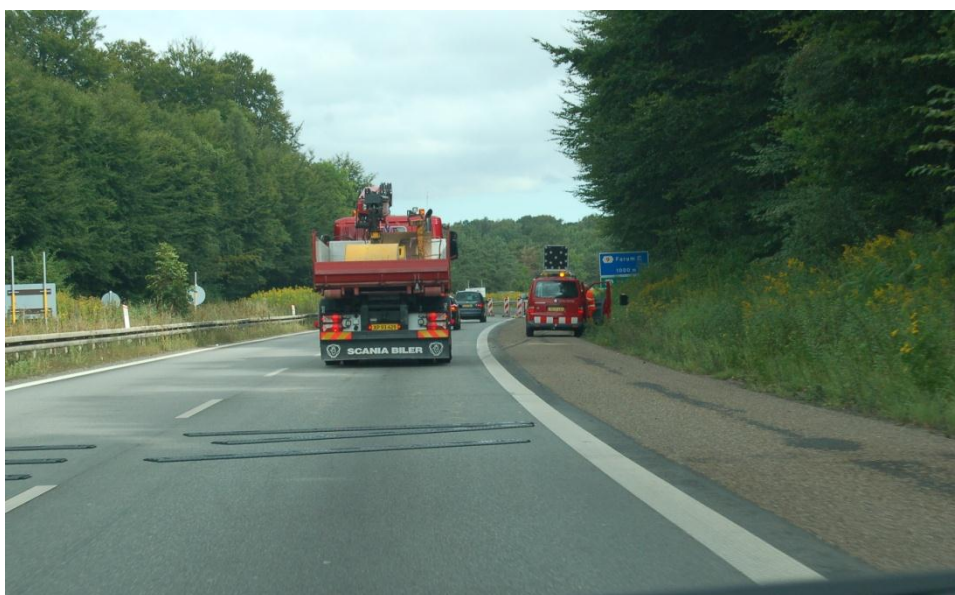
De næste 3 fotos er taget sidst på formiddagen lidt efter kl. 11:00. De ligger stadig fint i det venstre kørespor, men i det højre spor er striberne skubbet lidt.

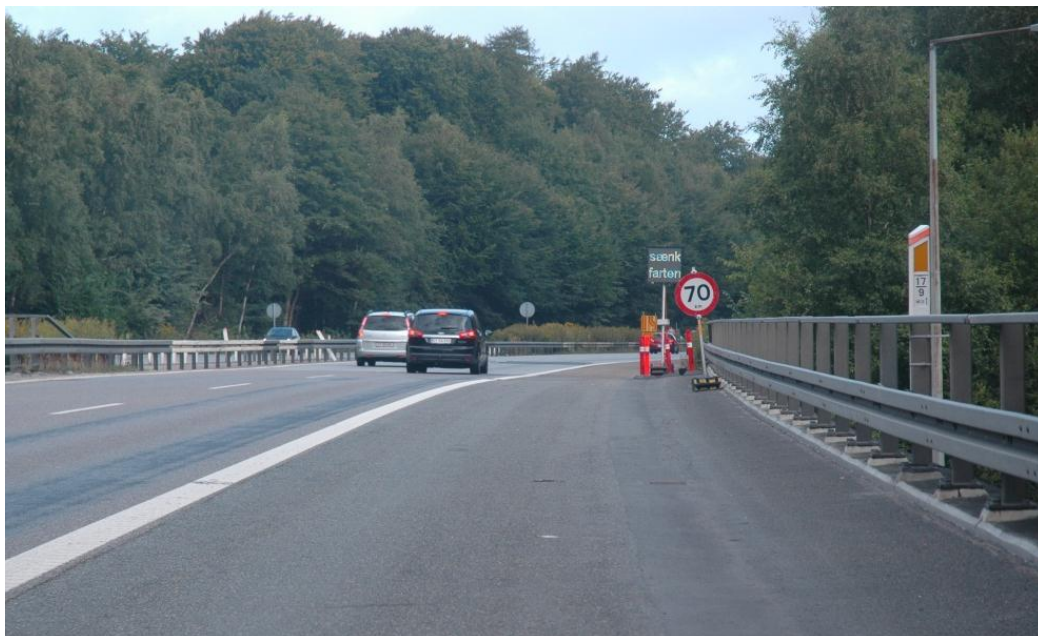
Foto 3.12: Den elektroniske tavle med budskabet SÆNK FARTEN er her placeret FØR rumlestriberne på strækning med skiltet 70 km/t.

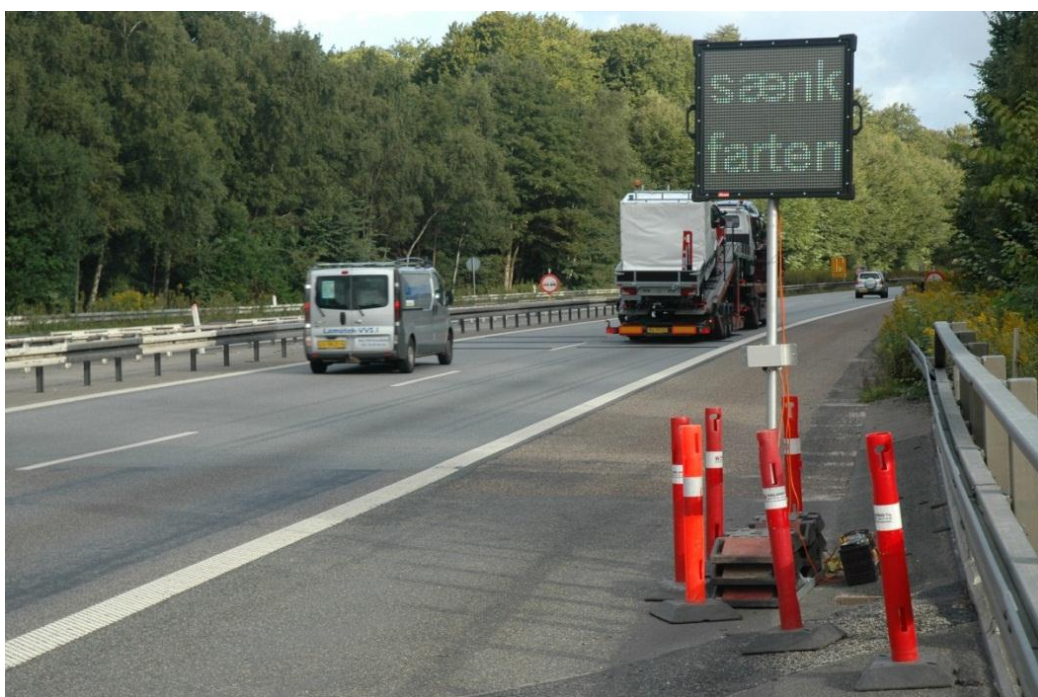
Foto 3.13: Budskabet SÆNK FARTEN vises på display, når hastigheden er for høj.

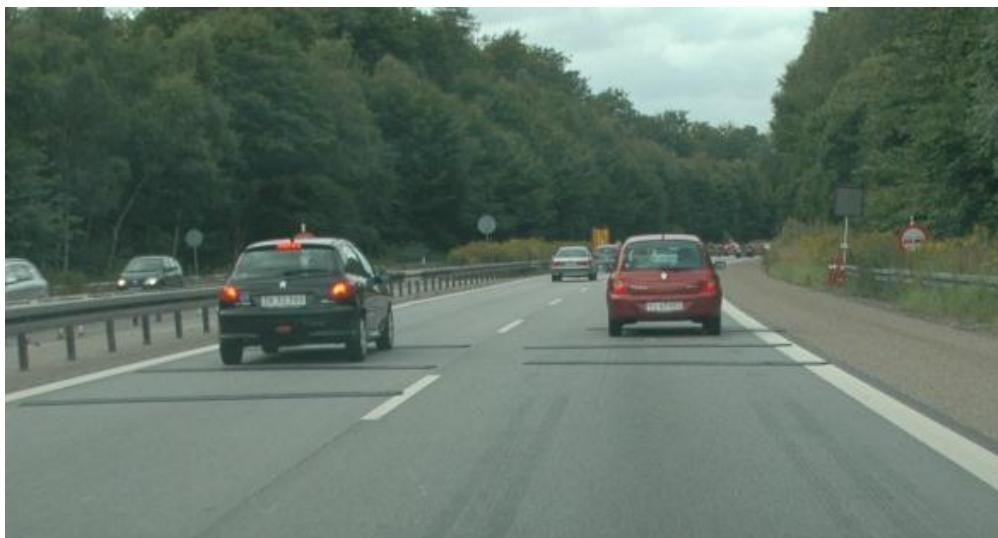
*Foto 3.14: Den elektroniske tavle med budskabet SÆNK FARTEN er her placeret EFTER rumlestriberne på strækning med skiltet 70 km/t. Den aktiveres kun når hastigheden er for høj.*

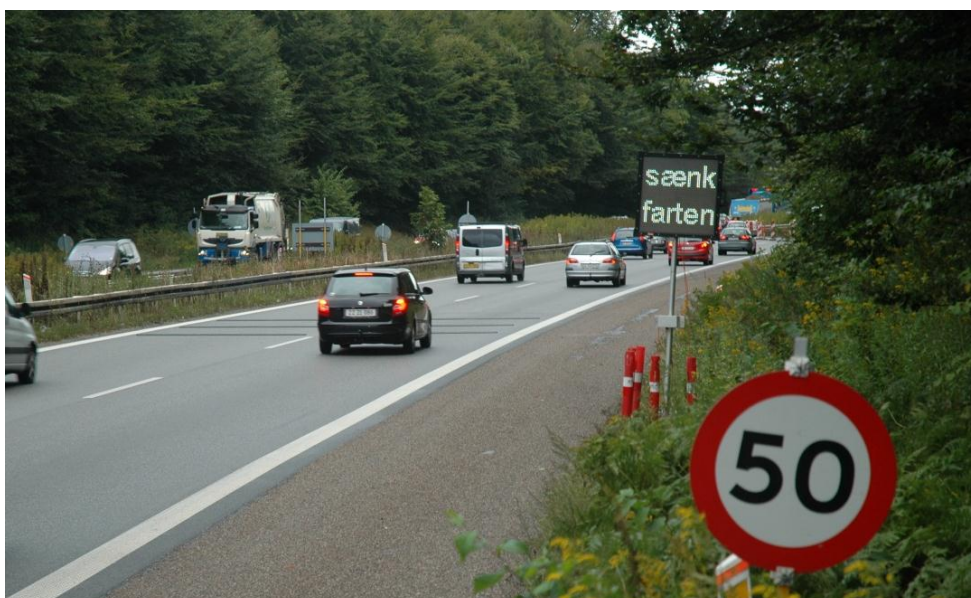
*Foto 3.15: Den elektroniske tavle med budskabet SÆNK FARTEN er her placeret FØR rumlestriberne på strækning med skiltet 50 km/t.*

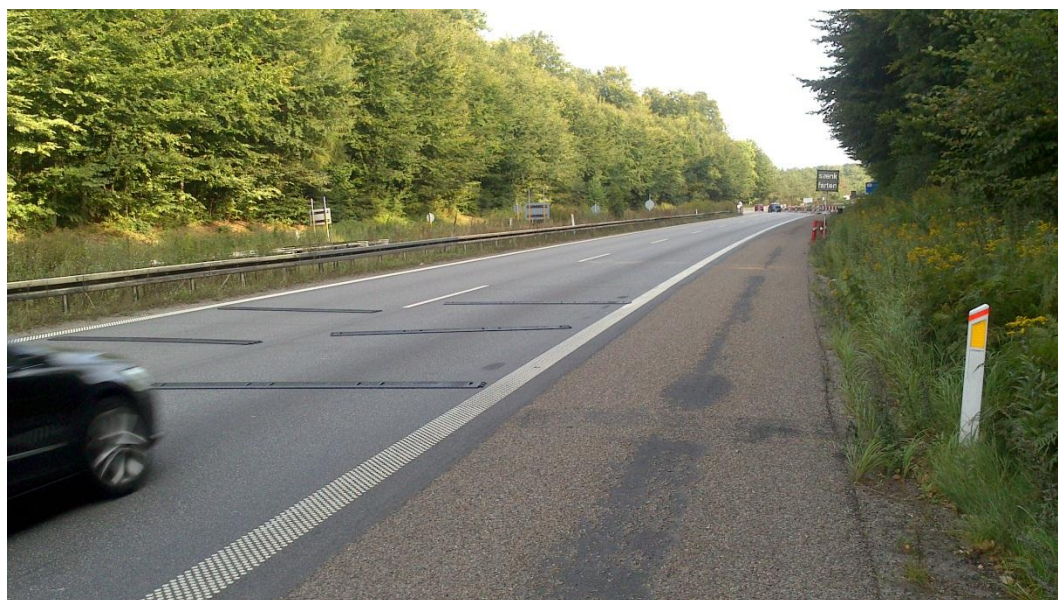
Foto 3.17: Den elektroniske tavle med budskabet SÆNK FARTEN er her placeret EFTER rumlestriberne på strækning med skiltet 50 km/t.

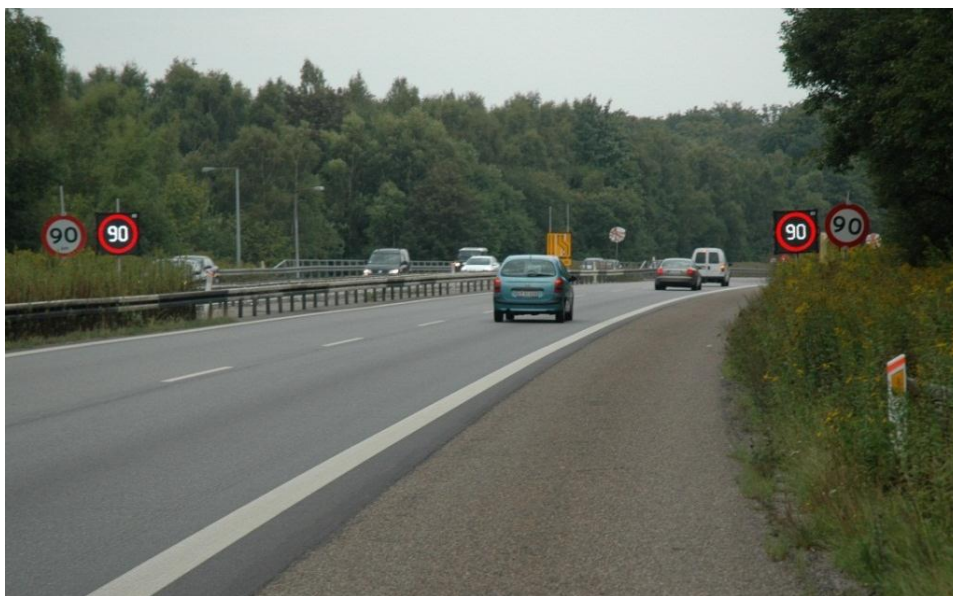
Foto 3.18: Den faste C55 tavle 90 km/t er suppleret med en VMS tavle.

De faste hastighedstavler med 90 km/t, 70 km/t og 50 km/t er her suppleret med elektroniske VMS tavler, der viser det samme. VMS tavlerne er placeret nærmest kørebanen og i samme højde som de faste tavler. Opstillingen blev testet både om dagen og om natten.

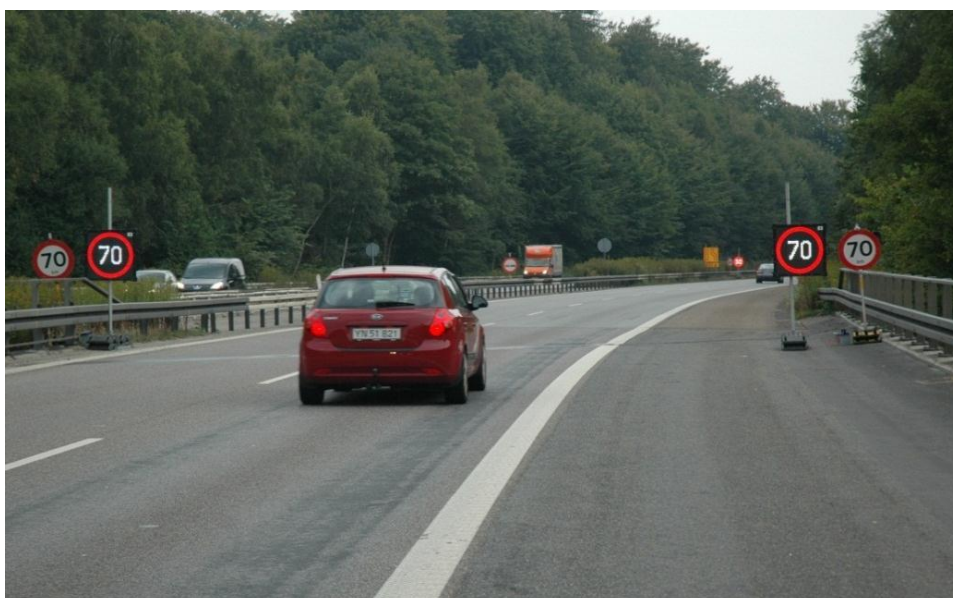
Foto 3.19: Den faste C55 tavle 70 km/t er suppleret med en VMS tavle.

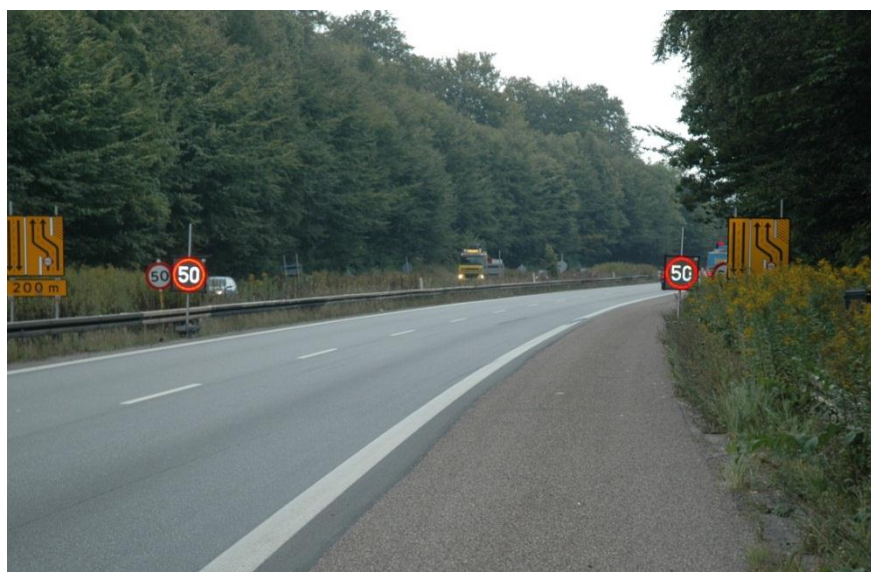
Foto 3.20: Den faste C55 tavle med 50 km/t er suppleret med en VMS tavle
